【通学路対策箇所図（中島小学校区）】

【通学路対策箇所図（川北小学校区）】

【通学路対策箇所図（橋小学校区）】

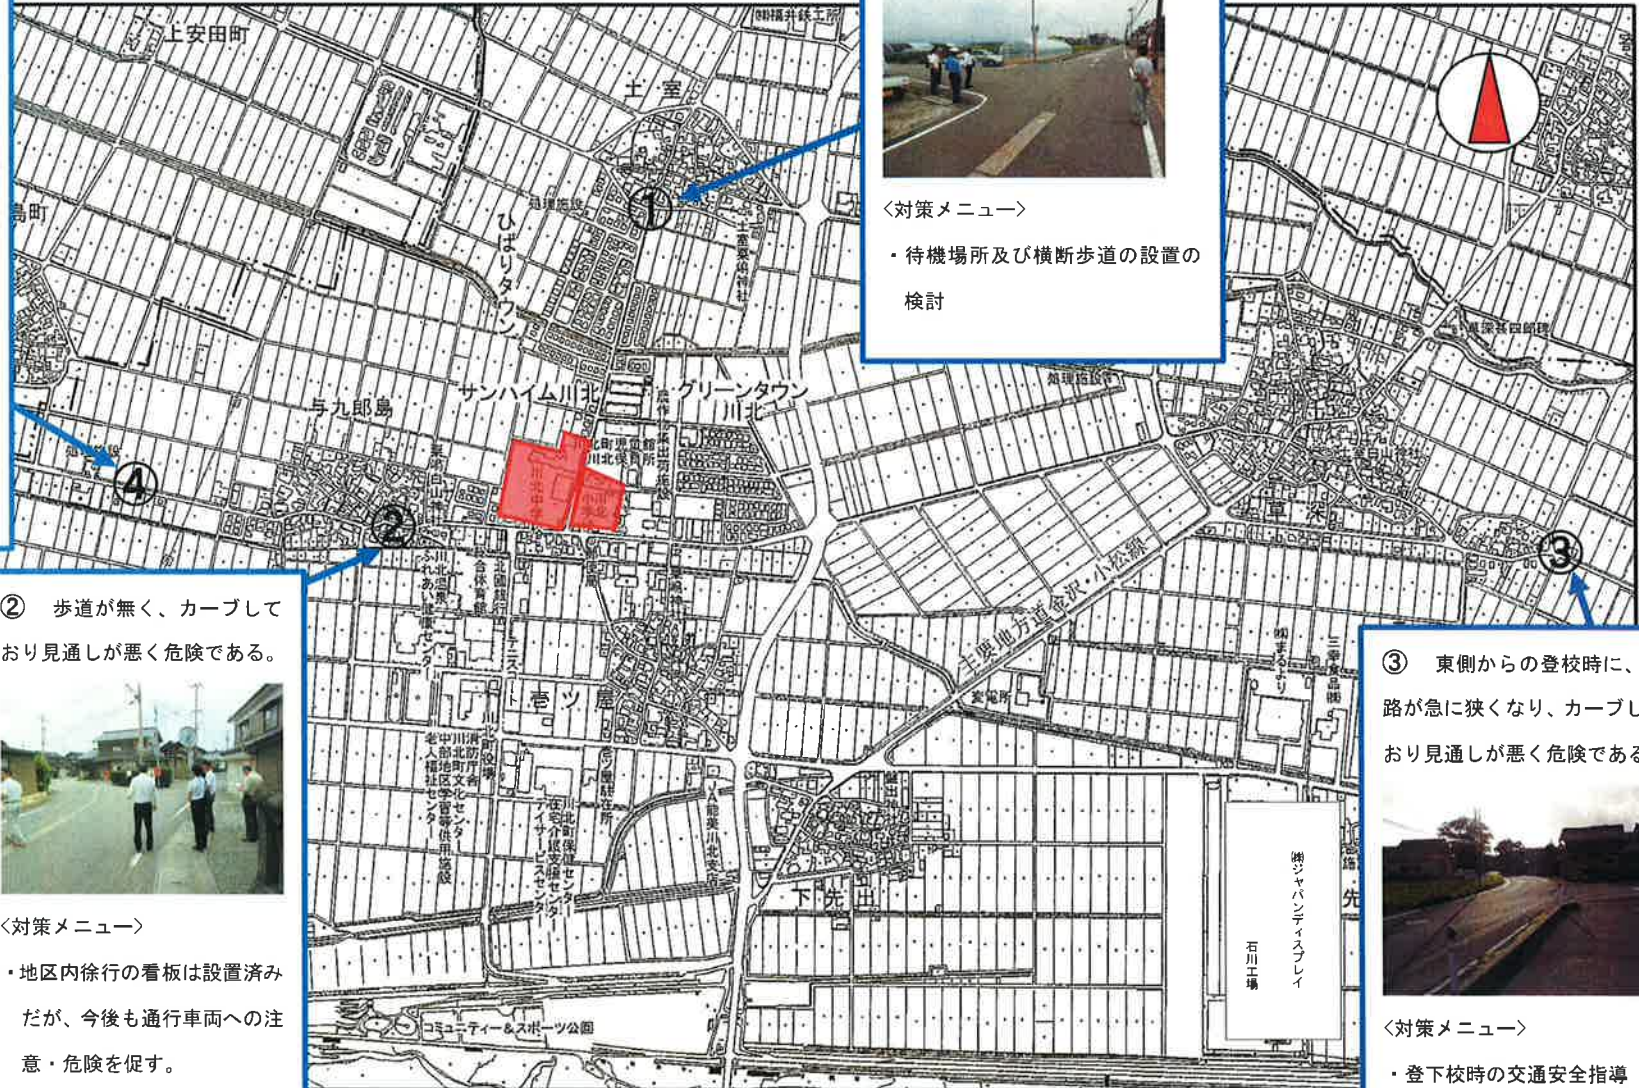
- ④ 北側には歩道が整備されているが、南側は路肩が整備されておらず特に自転車の通行が危険。

- ① 集落から歩道へ横断する交差点内に横断歩道が無いことと、待機場所が無く危険。

- ② 歩道がなく、カーブしており見通しが悪く危険である。

- ③ 東側からの登校時に、道路が急に狭くなり、カーブしており見通しが悪く危険である。

- 〈対策メニュー〉
・路肩の整備を検討

- 〈対策メニュー〉
・待機場所及び横断歩道の設置の検討

- 〈対策メニュー〉
・地区内徐行の看板は設置済みだが、今後も通行車両への注意・危険を促す。

- 〈対策メニュー〉
・登下校時の交通安全指導

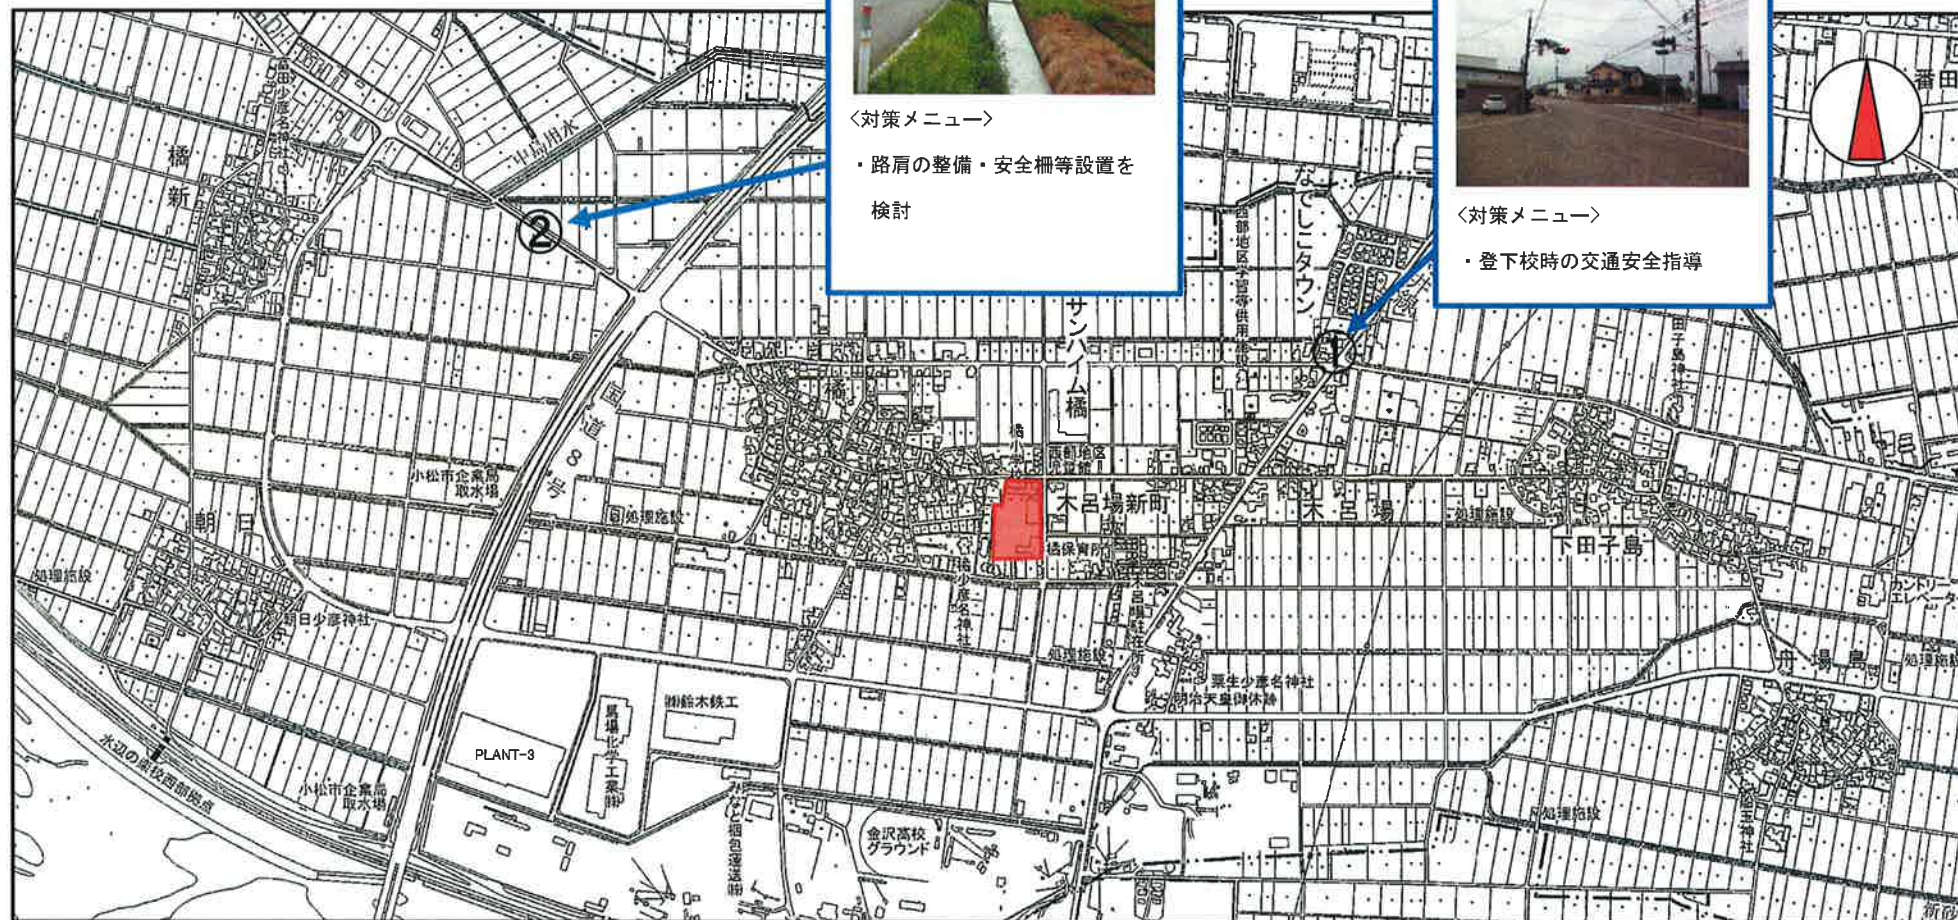
② 道路の南側に歩道設置されているが、幅員が狭い。北側には路側帯も無く、深くて大きい水路があり危険である。

① 県道を横断する際、横断歩道は設置済みだが、歩行者用の信号機が無いこと、大回りしなくてはならず危険である。

＜対策メニュー＞
 ・路肩の整備・安全柵等設置を検討

＜対策メニュー＞
 ・登下校時の交通安全指導
